Sisteme de termoizolație

Montajul profilului de colț cu picurător

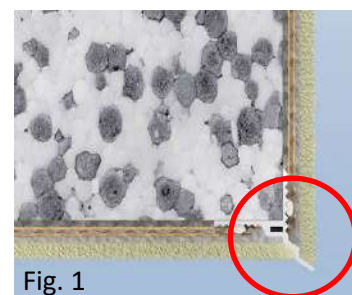
Fig. 1

Una din cele mai frecvent întâlnite neconformități este montajul incorect al profilului de colț cu picurător – Capatect Tropfkantenprofil. După montajul greșit profilul este inestetic, cu o muchie aparentă și deopotrivă nefuncțional, adică permite prelingerea apei în intradosul elementului constructiv. În cazul unui montaj corect, profilul este insesizabil și funcțional – vezi fig.1

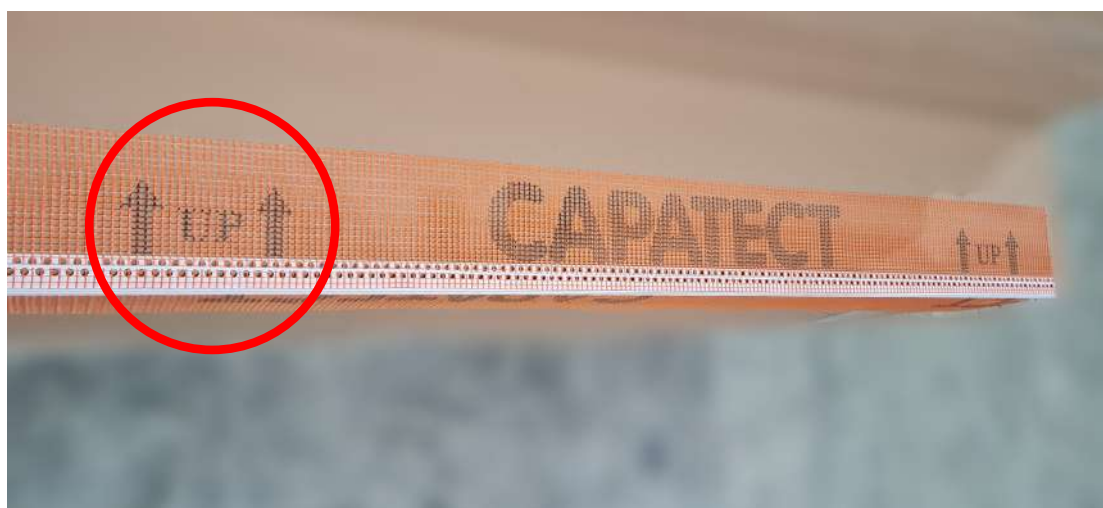
Pentru obținerea unui montaj corect și funcțional, s-a introdus marcarea direcției de montaj prin două săgeți și cuvântul "up"(sus).
